# 下北ジオパークにおける保全モニタリングの取り組み

石川智（下北ジオパーク推進協議会）

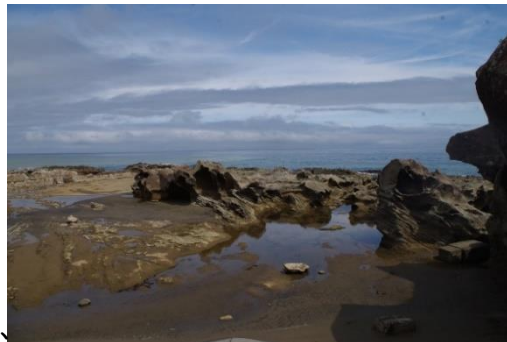
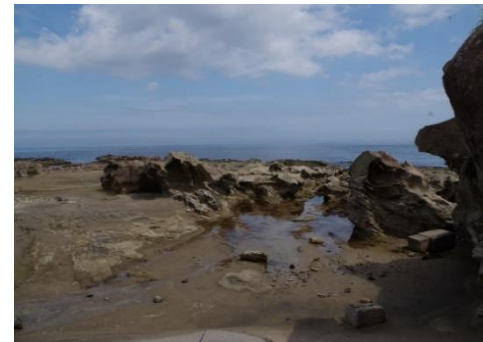
下北豪雨災害後  
2021年8月24日

右側の上の写真は、選定された定点からの写真の比較。豪雨災害による影響は見られないが、手前の岩が1年かけて動いたことがわかる。

両写真ともにちぢり浜ジオサイトで撮影。約300万年前の火砕岩が海食された磯であり、岩石や地形、タイドプールに入り込んだ津軽海峡の生物の観察が可能で、教育・観光目的によく活用される。

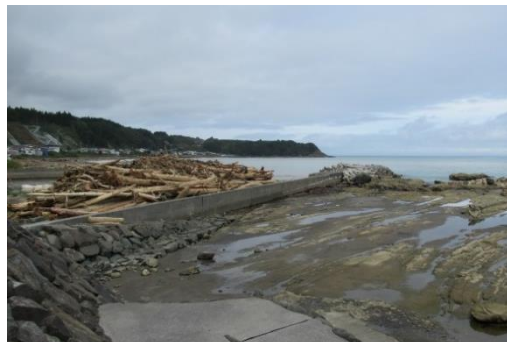
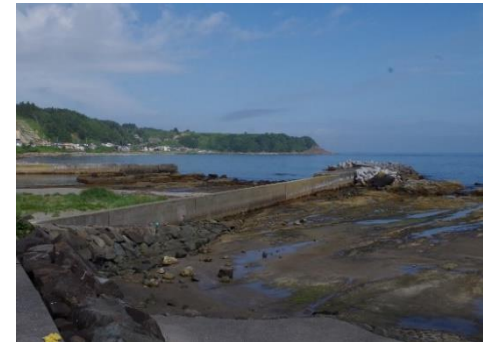
2021年8月24日

右側の下の写真は、災害後の流木の記録写真と、比較のため近い画角の写真を掲出した。流木ほどの変化は明確だが、撮影位置が異なり画角が少しでもずれると、波食棚上の岩が移動したかなどジオサイトのモニタリングで重要となる細かい変化は捉えづらい。
