南アルプス(中央構造線エリア)ジオパークの概観

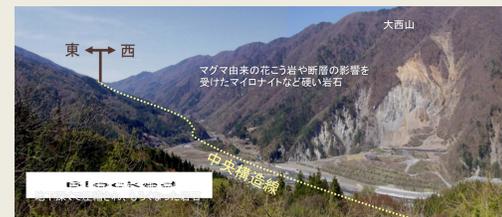
Case.1 山腹崩壊

昭和36年6月29日に梅雨の集中豪雨によって、大西山が大規模に崩落し、崩れた土砂が対岸の集落を直撃しました。この崩落によって42名の方が亡くなっています。この崩落は、中央構造線が浸食されてきた谷底に向かって、急傾斜に耐えられなくなった岩盤が崩れ落ちたものです。崩落した岩石のほとんどは、花こう岩が断層のずれ動きで変形したマイロナイトです。結晶が緻密で硬いため、削られにくく急傾斜の岩盤になっています。中央構造線よりも西側はこのような硬い岩盤が多く、崩落による急な崖が見られます。

崩落の堆積物のできた大地は、現在ではきれいに整えられ、多くの桜が植えられる公園となっています。公園からは、崩壊地の荒々しい断面を間近に見ることができ、災害の恐ろしさを肌で感じます。また、公園の一部は、落ちてきた当時のままの岩石を保存する岩石園となっていて、崩壊の原因となったマイロナイトを観察することができます。岩石園の前には、なぜ災害が起こったのかを説明する解説看板があり、学校の防災教育やジオツアーなどに利用されています。災害を無かったことにするのではなく、そのまま保存し、次世代への警鐘として伝えていくことが大切です。

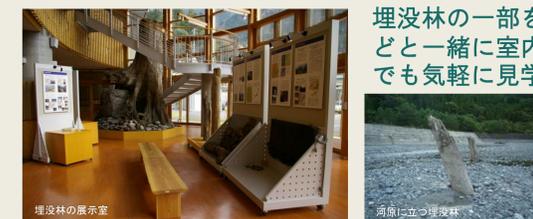
防災 埋没林を保存し、地震被害を後世へ

埋没林が発見されたのは、実は1990年代後半になってからです。1990年代の後半に、遠山川沿いの埋没林発見場所より下流で大規模な河川改修工事がありました。その工事で、下流にあった沢山の巨礫を破壊したことによって、上流側の土砂がどんどん押し流され、1,300年も埋もれていた木々が顔を出しました。河川の中にあり岩石よりももろい埋没林は、現地での保存が困難です。そこで、埋没林の一部を掘り出し、天然ダムの堆積物などと一緒室内で保存、展示することで、だれでも気軽に見学できる環境をつくっています。

西暦714年に今の静岡県浜松市で起こったとされる遠江地震によって日影山が崩れ、すぐ側を流れる池口川や遠山川をせき止めて天然ダムができました。この天然ダムに沈んだ森の木々は、流れ込んだ岩石や土砂に沈み、埋没林となりました。1,300年たった今でも、崩れ落ちた岩塊の一部は池口川の両側に残っています。また、この巨大崩落地は現在でも浸食・崩壊を繰り返し、池口川と遠山川に土砂流出という深刻な影響を与え続けています。隆起や浸食によって谷が多く、土地の狭い山間地では、地震によってこのような災害に見舞われることがあるのです。

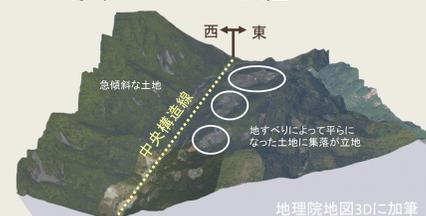
Case.3 地すべり

中央構造線よりも東側でかつ、比較的中央構造線に近いところでは、地すべりによって土地がなだらかになっています。これは、結晶片岩と呼ばれるもろく崩れやすい岩石が南北に帯状に分布しているからです。結晶片岩は、元々南アルプスをつくっている砂岩や泥岩、チャートなどと同じ岩石でしたが、海洋プレートが大陸プレートの下へ沈み込む際に一緒に引きずりこまれ、高い圧力を受けて別の岩石に変化しました。地すべりは、道路や田畑などに亀裂が入る、建物が傾くなど、私たちの暮らしに大きな影響を及ぼします。

地すべり地は平らになっているので、家や田畑をつくりやすい反面、絶えず地面が動いているので危険を伴っています。しかし、中央構造線より西側は急傾斜地が多く生活には不向きです。そこで、地すべり地域では、集落の至る所に「水抜き井戸」を設置し、常時地下水を抜いています。飯田市の此田地区では、なんと56基も設置されています。これにより、地すべりが止まって人々が安全に生活できています。このように、その土地の特徴を知り、活かしていくことは、人間が生活を営む上で重要であり、ジオパークの大切な事例です。
